Bestaande woning niet altijd brandveilig

Inspectie nodig van oudere platte daken

Woningbranden in Zaandam en Hoofddorp breidden zich zeer snel uit via de ruimte tussen plafond en dakbeschot. De aansluiting van woningscheidende wanden op het platte dak vormde de zwakke schakel. Soortgelijke woningen zouden nu moeten worden geïnspecteerd.

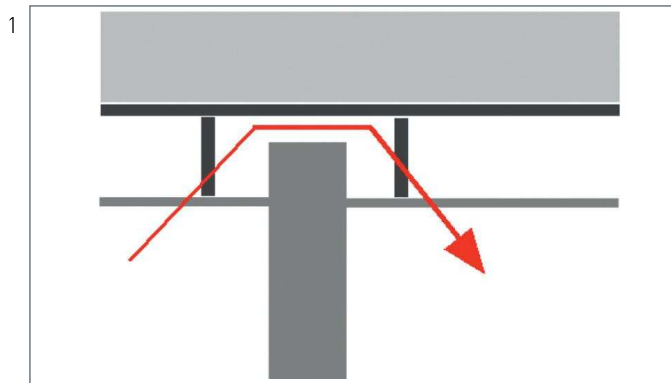
1. Schematische weergave detail bij brandscheiding. De rode pijl geeft aan hoe de brand zich heeft kunnen uitbreiden.
2. Vooral bij woningen met platte houten daken kunnen de brandscheidingen onvoldoende zijn.
3. Kanalen in een voormalige leidingschacht (de schachtwand is verwijderd). De kunststof leidingen zullen bij brand snel smelten waardoor de brand zich via een schacht kan uitbreiden.
4. Voorbeeld van een brandscheiding waar een niet afgewerkte kabelgoot doorheen voert.
5. Recente incidenten lijken duidelijk te maken dat ook in de woningbouw in de praktijk nog het nodige te verbeteren is. Hier de brand in Zaandam (foto: ANP – Menno Bausch).
6. De recente woningbrand in Hoofddorp (foto: ANP – Ade Johnson).

beide branden de aansluiting van de woningscheidende wanden op het dak de zwakke schakel was. Hete rook en gassen zijn door openingen tussen de wanden en het houten dakbeschot gestroomd en hebben tot brand in de naastgelegen woningen geleid. Doordat de brand zich uitbreidde via de ruimte tussen plafond en dakbeschot, was bestrijding van de brand moeilijk. Daarnaast kon de brand zich via deze ruimte snel verspreiden naar meerdere woningen, omdat de ruimte doorliep over de woningen. Een goede aansluiting van de wanden op het dakbeschot had dit kunnen voorkomen.

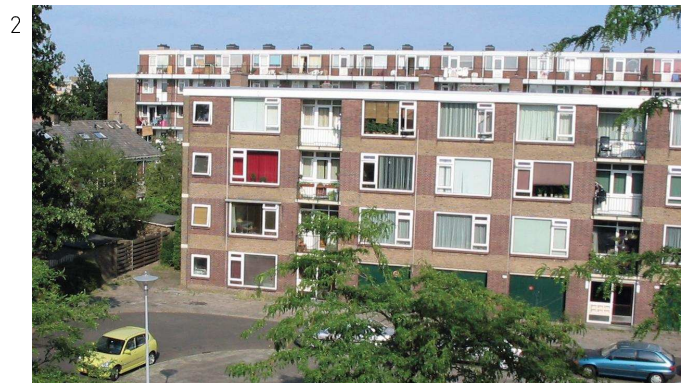
Volgens VROM kan met name bij woningen met houten platte daken die voor 1980 zijn gebouwd, sprake zijn van openingen tussen de wanden en het dak. Bij later gebouwde woningen zijn de aansluitingen over het algemeen al voldoende afgedicht vanwege akoestische eisen. Het aantal woningen met platte houten daken van voor 1980 bedraagt ca. 280.000. Eigenaren, huurders en gemeenten wordt door VROM gevraagd bij dit type woning de brandscheidingen te (laten) controleren. Indicaties van openingen in de woningscheidingen kunnen zijn het horen van geluiden van de burens (zoals een radio, of gesprekken).

Voor een echt goed oordeel zal een destructief onderzoek nodig zijn. Hierbij zullen bijvoorbeeld plafonds deels moeten worden verwijderd. Met behulp van een endoscoop kan met minder ingrijpende maatregelen de ruimte tussen een plafond en dak worden geïnspecteerd.

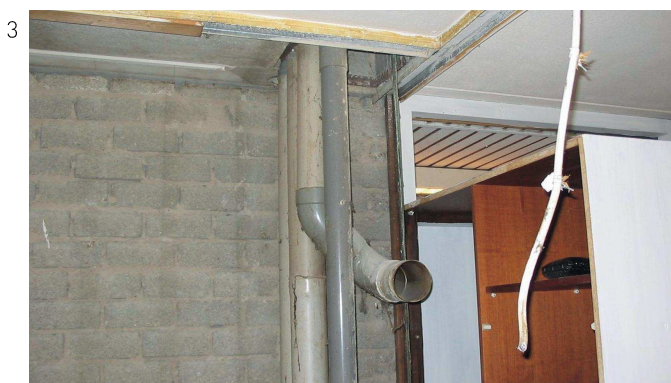
Niet alleen de aansluiting van een woningscheidende wand op een dak kan een zwakke schakel zijn in een woning. Ook gemeenschappelijke ventilatieschachten in appartementengebouwen kunnen voor snelle branduitbreiding zorgen. Indien meerdere woningen zijn aangesloten op een gemeenschappelijk systeem, kan ook via deze kanalen een brand zich snel uitbreiden tussen de woningen. Andere zwakke schakels zijn woningvoordeuren, zeker als hierin bijvoorbeeld niet-brandwerend glas aanwezig is. Met name bij portiekflats, waar sprake is van slechts één vluchtroute, kan dit gevaarlijke situaties opleveren. Een brandende woning zal dan namelijk de vluchtroute voor de bovengelegen woningen blokkeren, met alle gevolgen van dien.
